PLANTATION DE NOYER COMMUN VELANNE "Mollard Frieu" (38)

Boisement de terre agricole pâturé, plantation pure à grands espacements

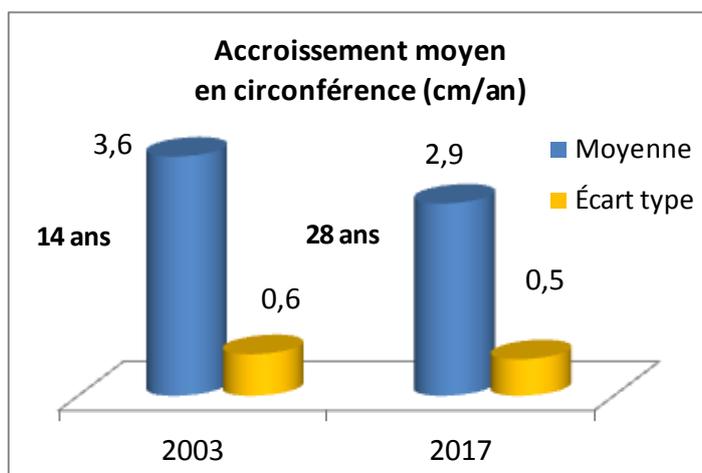
Chutes des accroissements en circonférence (moyen & courant) sur la dernière période. Causes possibles :

- climatiques : plusieurs années sèches depuis 2003, effet possible du gel précoce ou hivernal sans période de durcissement (2003, ...)
- sol pas aussi bon qu'il n'y paraît ?
- concurrence aérienne et racinaire, visible sur la forme des arbres

Fin 2017, les noyers présentent un aspect toujours satisfaisant et les circonférences s'étalent de 53 à 114 cm (moy 81 cm), mais l'accroissement annuel a chuté au cours des 14 dernières années. Les branches ont commencé à sécher au dessus de la hauteur élaguée. Les troncs sont tous penchés vers l'amont de la pente (vers le Sud), parfois avec un risque de déracinement. Quelques arbres ont subi des dégâts (foudre, gel ...). La moitié des arbres présente une courbure marquée sur la bille élaguée (nécessitant une découpe intermédiaire).

Il devient urgent d'éclaircir au profit des tiges les mieux conformées, vigoureuses et indemnes d'accident ou de défaut marqué.
